La corrosion électrolytique par courant de fuite continu

dimanche, 24 juillet 2011 / **Négofol** /

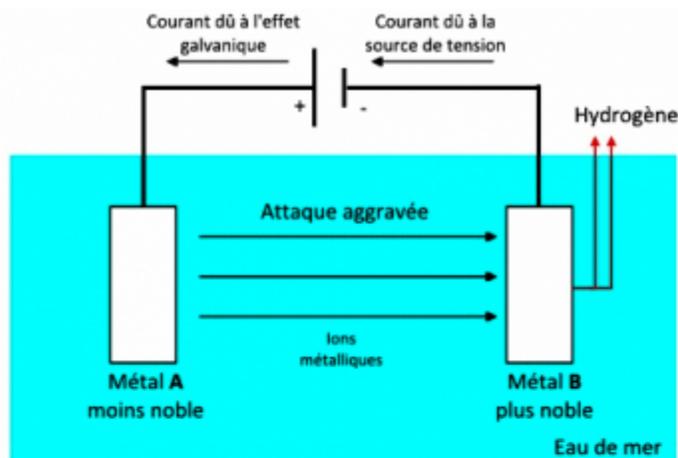
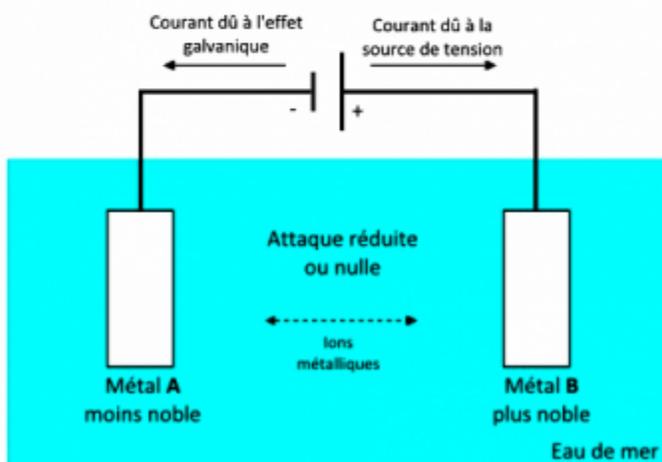
Si nous reprenons notre schéma et introduisons une source de courant continu, nous voyons apparaître deux cas :

- Le pôle **+** de la source est relié au côté anode : les courants vont alors s'ajouter et la corrosion s'accélérer, parfois de façon spectaculaire.
- Le pôle **+** de la source est relié au côté cathode : les courants vont alors se soustraire et la corrosion diminuer, voire s'arrêter. Ce cas qui paraît favorable est la base des systèmes de protection cathodique à courants imposés.
