## Mesures de contrôle en protection galvanique

### Mesurer soi-même à peu de frais la protection galvanique de son bateau :

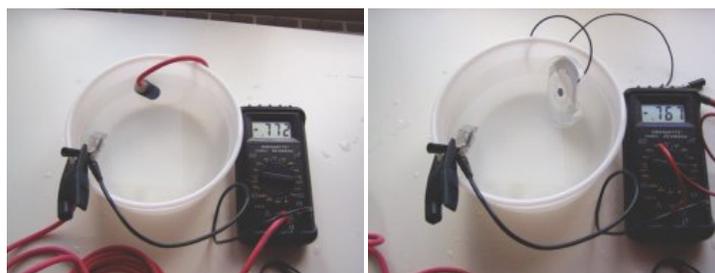
Et c'est tout : dans l'exemple ci-dessous un bout d'aluminium donne -772 mV environ, avec une électrode de référence « pro » et -767 mV avec l'électrode « à 0,2 € » : 0.6 % d'écart, semblable à ce qu'on peut observer entre électrodes « pro » étalonnées....

**Electrode « Pro »**

**Electrode à 0,2 €**

- Prendre un récipient en plastique ou verre (Machinware par exemple, pas de métal !) de taille convenable.  
Le remplir d'eau de mer reconstituée (à la maison : 35 g de sel par litre d'eau) ou puisée par-dessus bord (en bateau).
- Relier au multimètre un morceau de métal relié à un cordon de mesure par une pince crocodile.
- Relier l'électrode de référence au pôle commun du multimètre
- Placer le morceau de métal à mesurer et l'électrode de référence dans le récipient. (ne pas immerger la pince croco, ça fausserait la mesure)
- Allumer le multimètre. Lire la valeur et comparer au tableau.
